Images cliniques

1.? Remplacement de la dent 11 et gestion du complexe mucco-gingival avec l'aide de la solution ESTHÉTIX

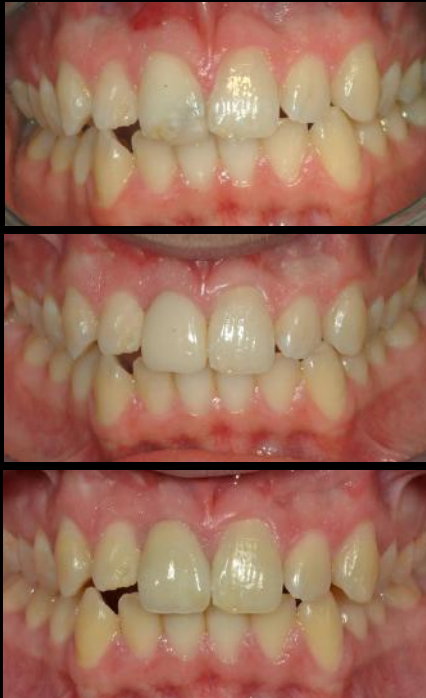
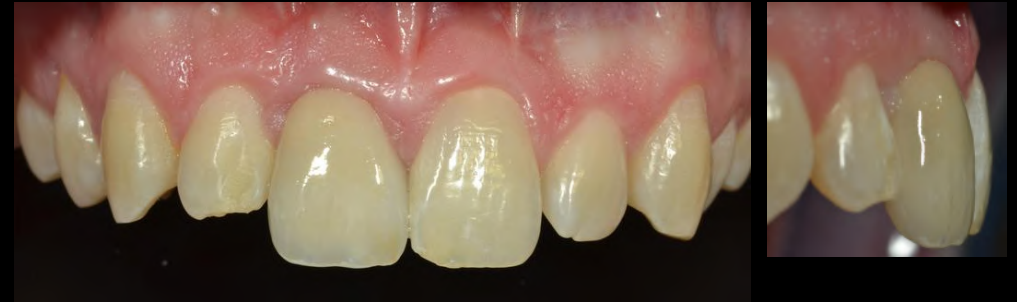
Images 1 à 4 : Patient âgé de 32 ans référé pour le remplacement de la dent 11. Cette dent présente une résorption radiculaire interne et externe suite à un traumatisme. Dans un premier temps, l'extraction atraumatique a été faite au Centre et une période de guérison de 8 semaines a été respectée avant la pose de l'implant car la plaque buccale présentait un défaut pouvant diminuer le résultat esthétique final et à long terme. Un implant Astra Tech (Dentsply implants) de 11mm à surface Osseospeed a été utilisé. Une plateforme large de 4,5mm de diamètre et une connexion conique permettront de réduire les risques prothétiques à long terme et de favoriser une stabilité des composantes prothétiques. Un ajout osseux a été nécessaire afin de corriger le profil bucco-gingival. Une empreinte prise lors de cette chirurgie a servi à la fabrication du temporaire au laboratoire pendant la phase d'ostéointégration de l'implant. La morphologie de ce temporaire est prévue pour favoriser un profil gingival idéal et sans compromis.
